O IMPACTO AMBIENTAL DECORRENTE DO PROCESSO INDUSTRIAL
NA ÁREA E NOS ARREDORES DA COMPANHIA MERCANTIL
E INDUSTRIAL INGÁ- BAIRRO DA ILHA DA MADEIRA
(MUNICÍPIO DE ITAGUAÍ, RJ)

Resumo: O presente artigo é resultado da pesquisa realizada pela autora no programa de pós-graduação lato sensu em dinâmicas urbano-ambientais e gestão do território, ofertado pela Universidade do Estado do Rio de Janeiro-Faculdade de Formação de Professores. O município de Itaguaí, situado na porção oeste da Região Metropolitana do Rio de Janeiro, abrigou entre os anos de 1962 e 1998 a Companhia Mercantil e Industrial Ingá, fábrica de zinco, que durante sua operação lançou efluentes tóxicos nas águas da Baía de Sepetiba, além de armazenar resíduos sólidos em contato direto com o solo do terreno da empresa. Atualmente, o terreno da Cia. Ingá pertence a Usiminas, que o arrematou em um leilão ocorrido no ano de 2008, assumindo assim, a responsabilidade de descontaminar a área juntamente com o governo do estado do Rio de Janeiro. Diante disto, busca-se avaliar o impacto ambiental no solo da atual Usiminas. Nesse sentido, foi realizada a coleta de amostras de solo no entorno do terreno em cinco pontos distintos, vi

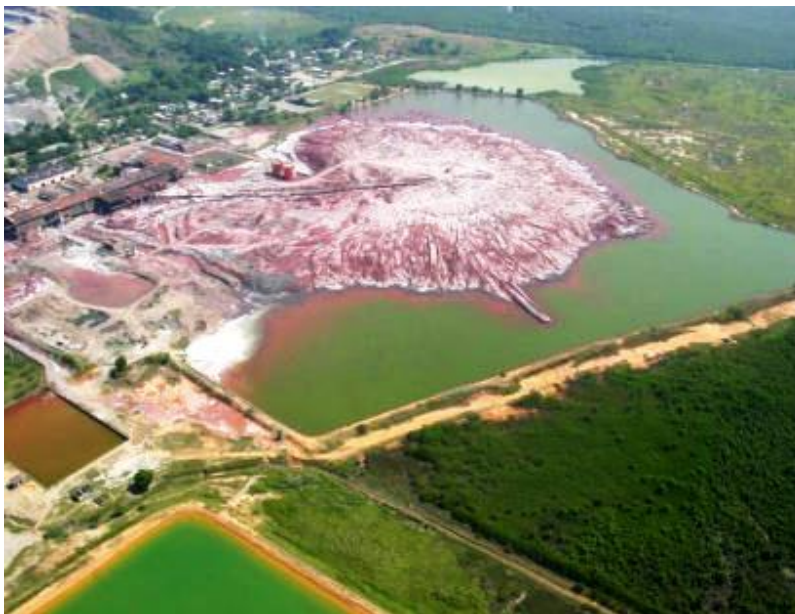
Figura 1- Pilha de rejeitos sólidos da Cia. Ingá
Fonte: Marcelo Horn *in* EcoDebate, 2009.

humana e animal, o que tornou a empresa passiva de punição. De acordo com Bredariol (2002), durante o processamento dos minérios de zinco geravam-se seis tipos de resíduos sólidos, a saber:

- Resíduo da primeira etapa de tratamento industrial, este é o material que se encontra atualmente estocado na bacia de rejeitos.
- Resíduo da segunda etapa de tratamento que era reaproveitado para a produção de cádmio metálico.
- Resíduo gerado na terceira etapa de tratamento industrial que era estocado em uma bacia de concreto na região lateral ao prédio da eletrólise.
- Resíduo resultante da estação de tratamento de efluentes.
- Resíduo gerado no re-processamento do resíduo C140, também estocado na bacia de concreto.
- Cinzas de zinco dos fornos de indução (este material era vendido).

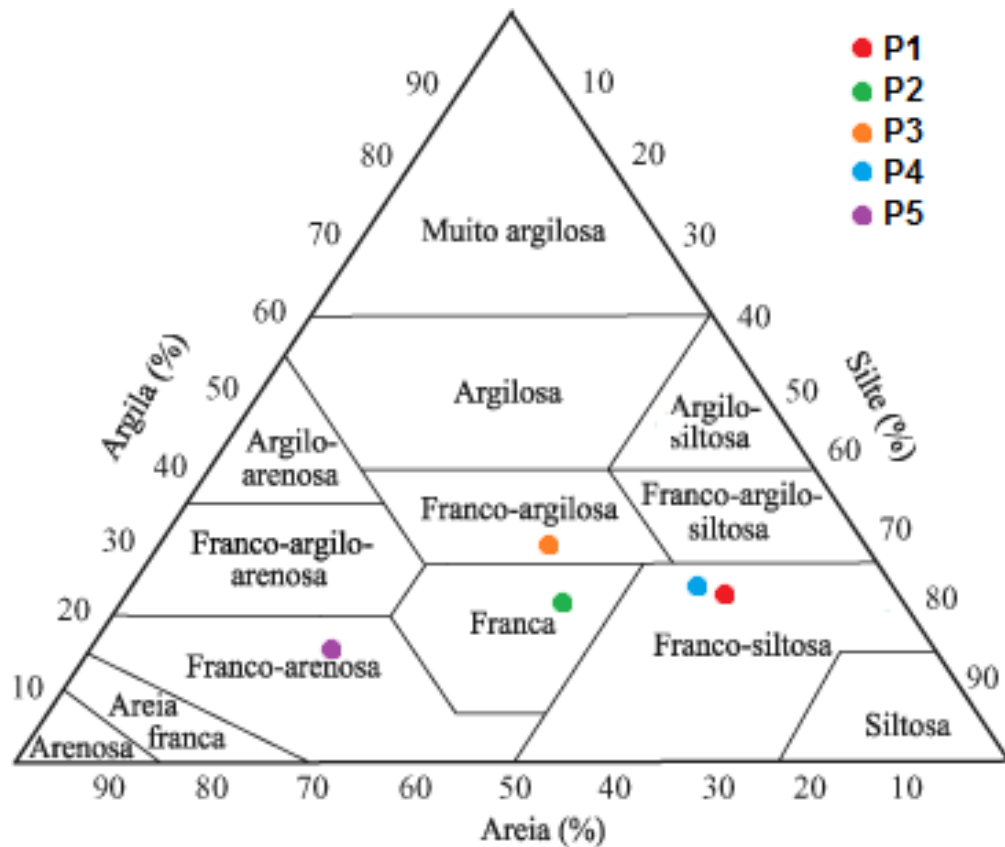
Quanto a classificação textural os pontos P1 e P4 foram classificados como sendo franco-siltoso, enquanto que o P2 apresentou características de um solo franco, o P3 apresentou-se como solo Franco-argiloso e o P5 como franco-arenoso (figura 5). Portanto, constata-se que as amostras apresentam diferentes classes texturais. As amostras P1 e P4 classificadas como franco-siltosa, possivelmente apresentam elevado grau de intemperismo, pois apresenta maior percentual de argila, O P2 têm-se classificado com textura um pouco mais elevada em relação á areia, já o P3 classificado como franco-argiloso, apresentando altos valores de água no solo, o P5 indica que há menor retenção de umidade, quando comparado a solos argilosos, devido a uma menor força de adesão entre as partículas de solo e água.

Figura 3- Triângulo Textural

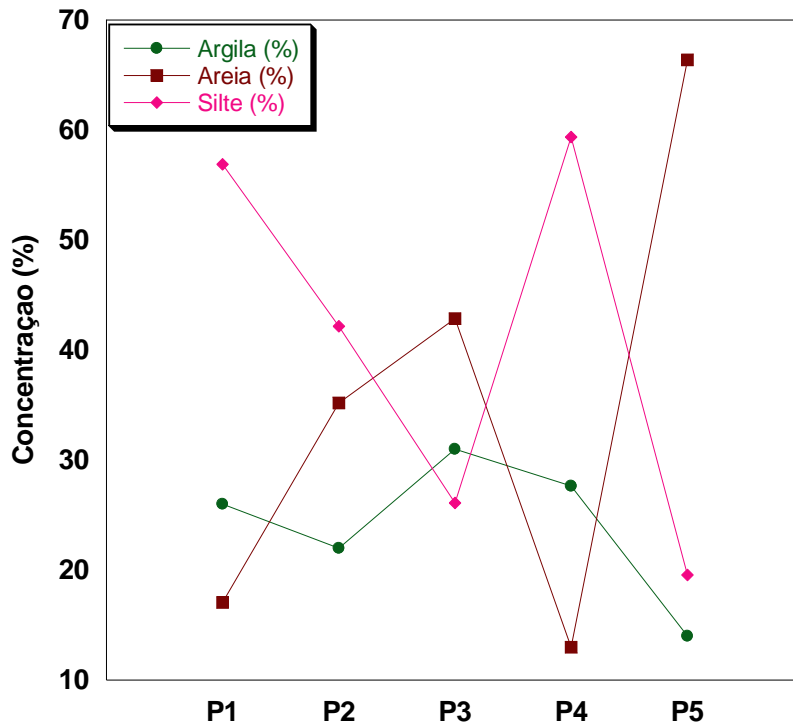
Os resultados obtidos a partir da análise granulométrica mostrou no P1 uma media de 17,09 % de areia total, 56,91 % de silte e 26 % de argila; o P2 35,19 % de areia total, 42,15 % de silte e 22,66 % de argila; o P3 42,89 % de areia total, 26,11% de silte e 31 % de argila; o P4 12,99 % de areia total, 59,35 de silte e 27,66% de argila; o P5 66,4 % de areia total, 19,6 % de silte e 14 % de argila. (Tabela 2)

Gráfico 1- Textura do solo

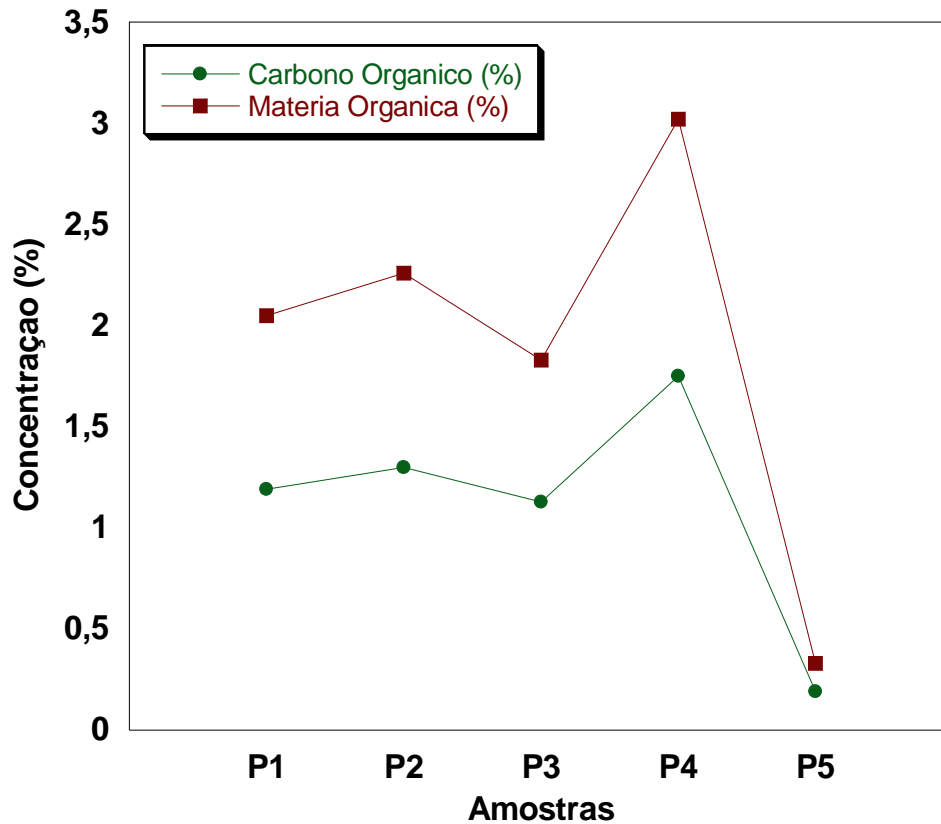
Na tabela 4 são apresentados os teores de cada ponto referentes ao carbono orgânico e a matéria orgânica respectivamente, as médias de concentração foram as seguintes: P1 (1.19% e 2.05%), P2 (1.30% e 2.26%), P3 (1.13% e 1.83%), P4 (1.75% e 3.02%) e P5 (0.190% e

0.33%). Os valores de carbono orgânico e matéria orgânica são importantes por serem indicadores de qualidade do solo, possibilitando verificar a mobilidade de metais no solo. A acidez do solo, a matéria orgânica, tipo e concentração de metal, entre outros fatores contribuem para a mobilidade de metais. Os valores padrões de carbono no solo varia de 1,0 - 2,5 representando baixo nível de carbono, 2,5 – 4,0 para médio e >4,0 para alto. Nesse contexto, todas as amostras de solo apresentaram baixo teor de carbono orgânico, desta forma observa-se que os valores de matéria apresentam-se relevantes nos pontos P1, P2 e P3, tendo o ponto P3 alcançado maior concentração, por encontra-se no mangue.

Gráfico 3- Índices de Carbono Orgânico e Matéria Orgânica
